PIANO DI PROTEZIONE CIVILE COMUNALE

DEL COMUNE DI
CASAMICCIOLA TERME

PARTE PRIMA
-MONOGRAFIE-
Punti Critici

ELA. N. 1	REL 01.01	DATA	15/08/2024
-----------	-----------	------	------------

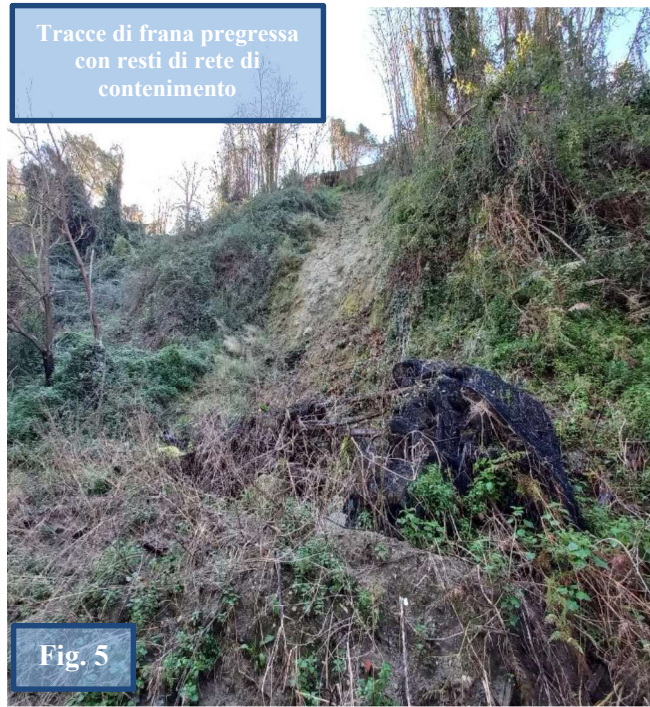
Fig. 5

Tracce di frana pregressa
con resti di rete di
contenimento

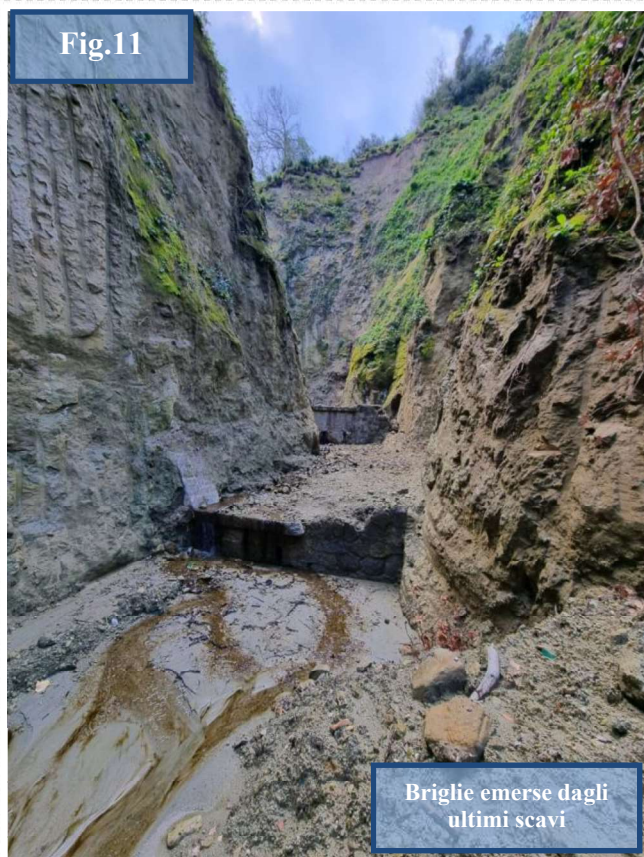
Briglie emerse dagli ultimi scavi

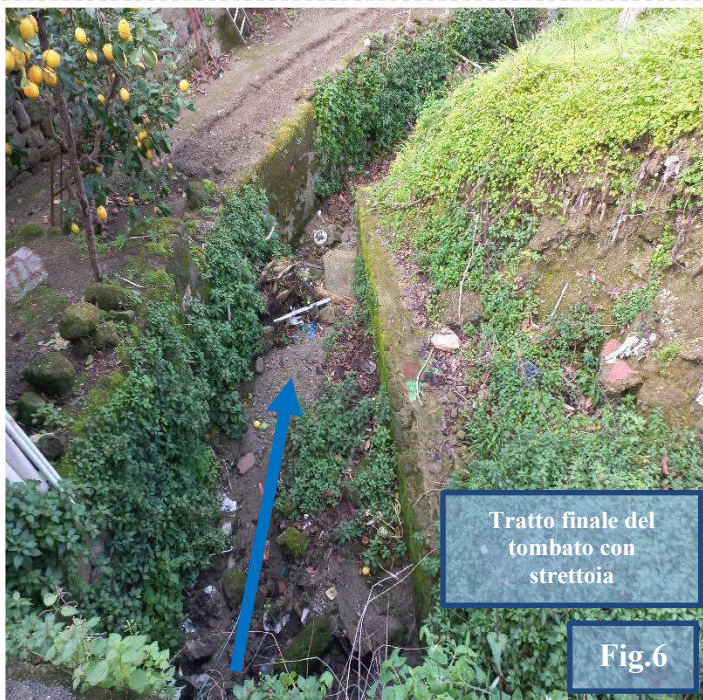
Fig.6

Tratto finale del tombato con strettoia

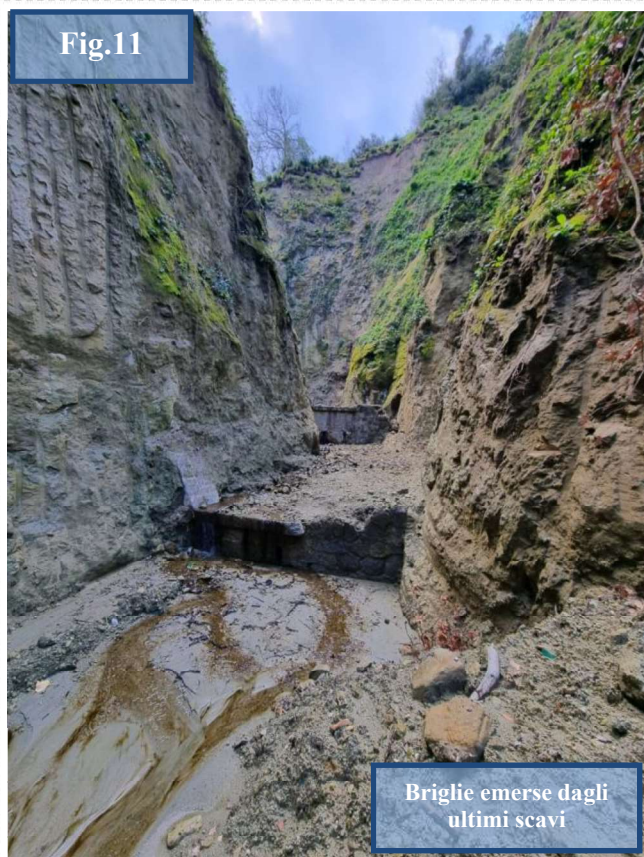
Briglie emerse dagli ultimi scavi
