PIANO DI PROTEZIONE CIVILE COMUNALE

DEL COMUNE DI
CASAMICCIOLA TERME

PARTE PRIMA
-MONOGRAFIE-
Punti Critici

ELA. N. 1	REL 01.01	DATA	15/08/2024
-----------	-----------	------	------------

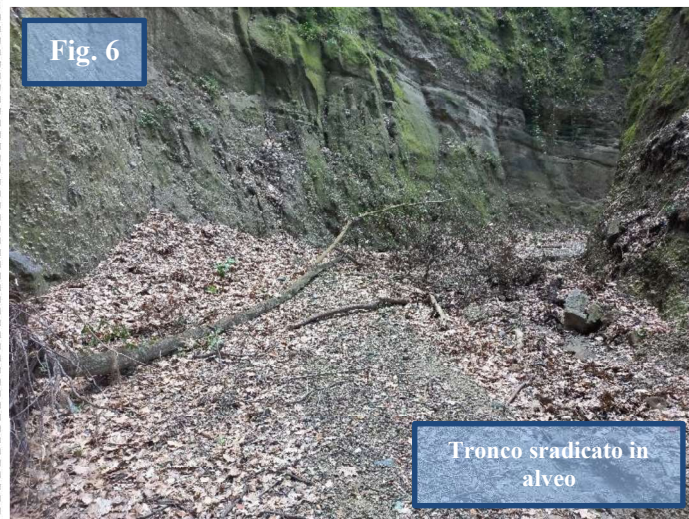
Tronco sradicato in
alveo

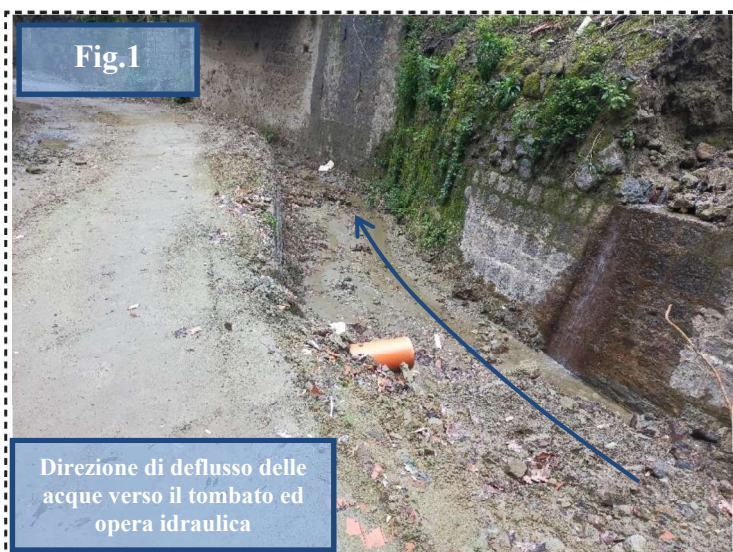
Direzione di deflusso delle acque verso il tombato ed opera idraulica

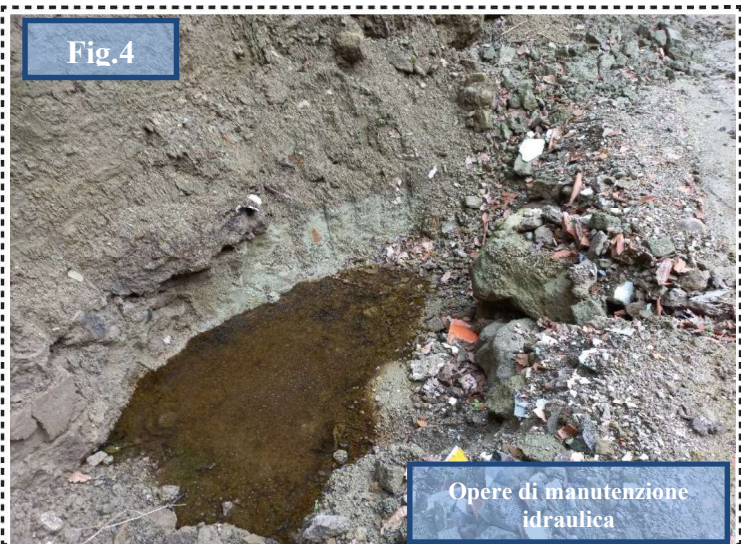
Opere di manutenzione idraulica

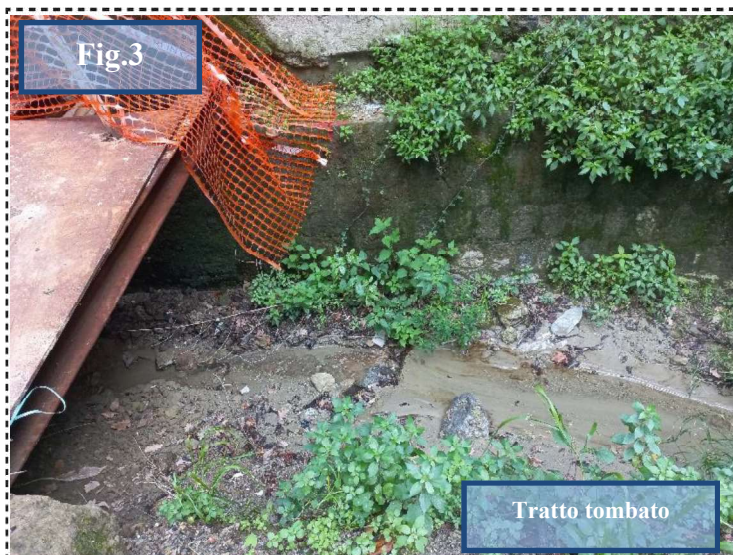
Tratto tombato

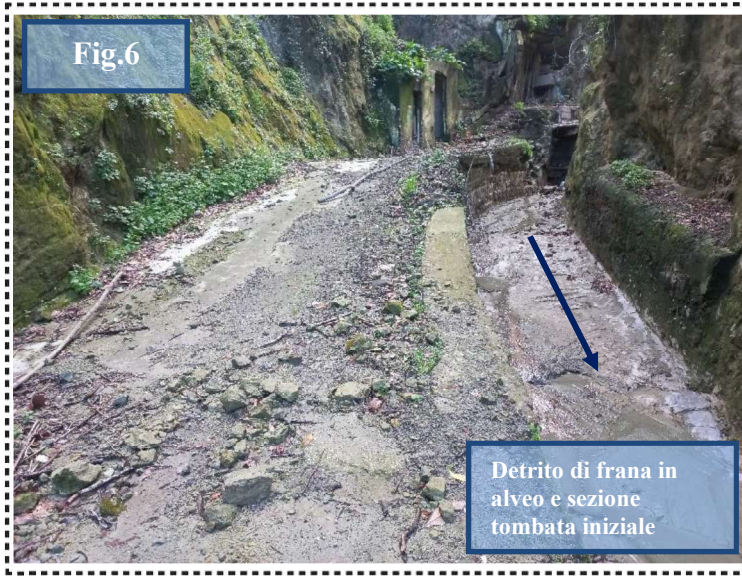
Detrito di frana in
alveo e sezione
tombata iniziale

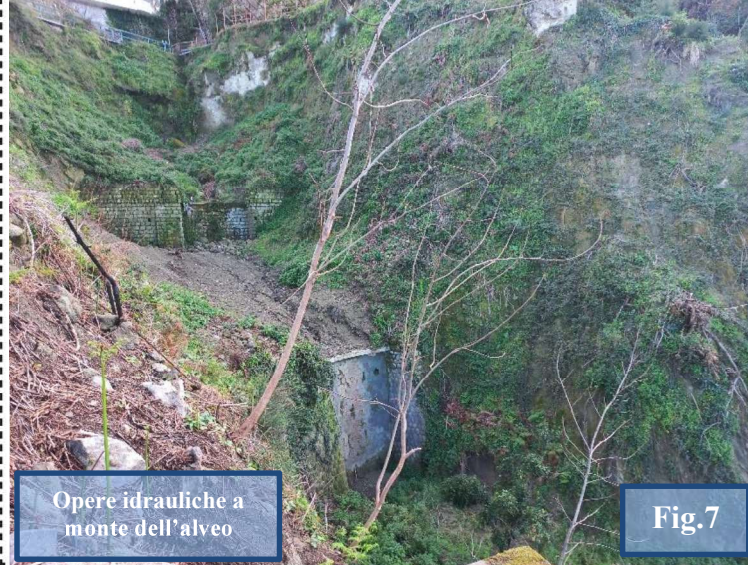
Fig.7

Opere idrauliche a monte dell'alveo

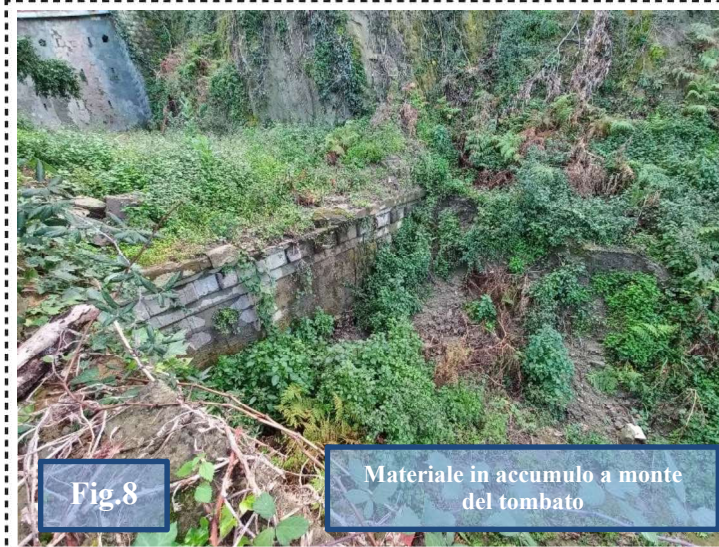
Fig.8

Materiale in accumulo a monte del tombato

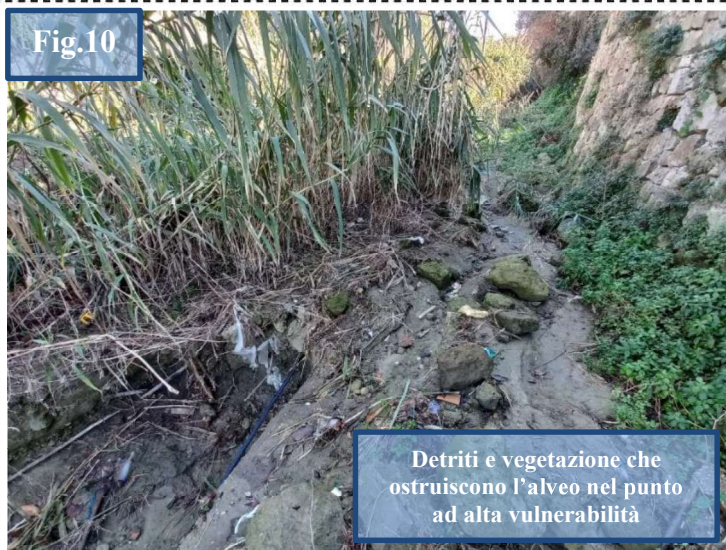
Fig.11

Detriti e vegetazione che ostruiscono l'alveo nel punto ad alta vulnerabilità

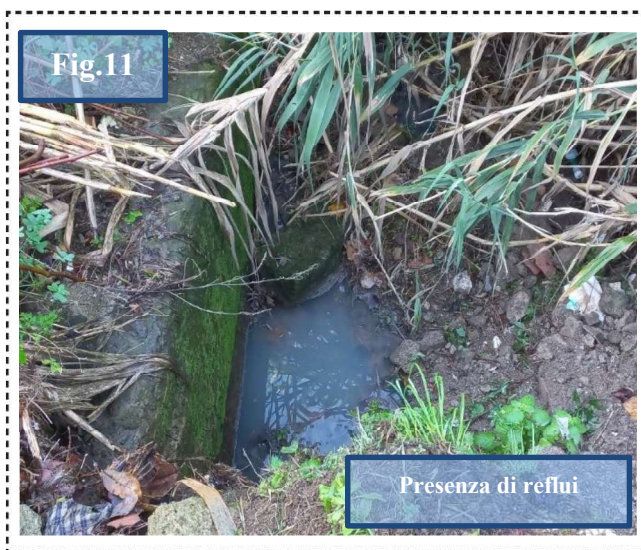
Presenza di reflui

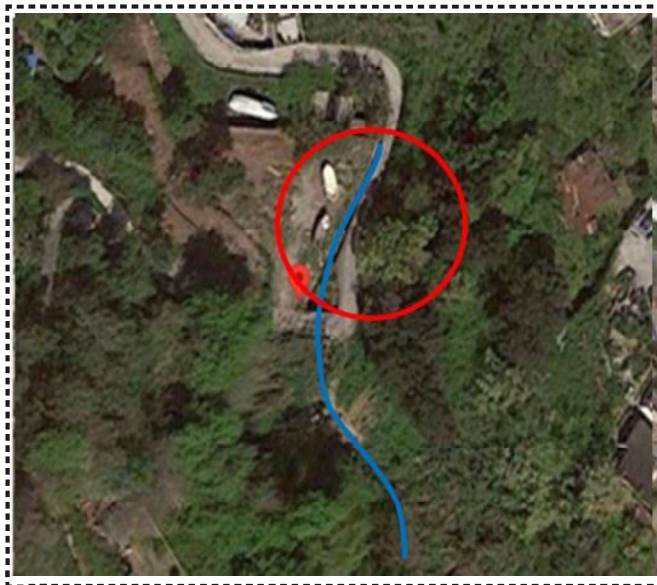
Via Cava

DANNO POTENZIALE (descrizione): ALLAGAMENTO/ SORMONTO E COLATE DI DETRITI SU STRADA.

EVENTUALE STRUMENTAZIONE DI MONITORAGGIO INSTALLATA: si richiede l'installazione di videocamera
Funzionante, Non funzionante

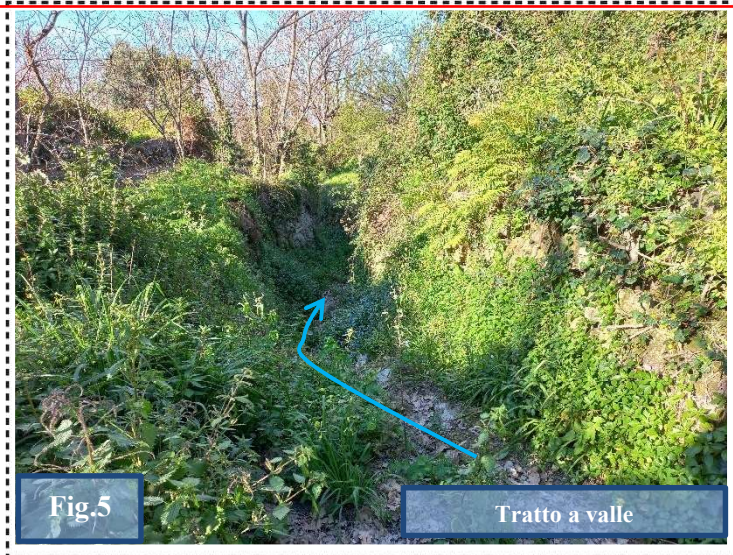
Fig.5

Tratto a valle

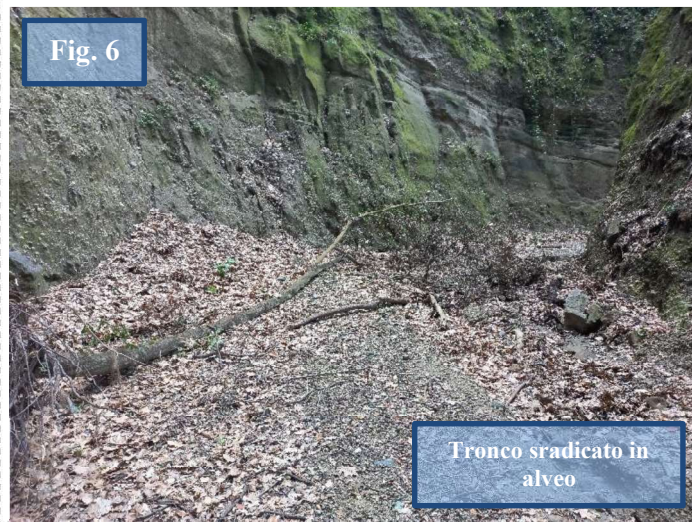
Tronco sradicato in
alveo

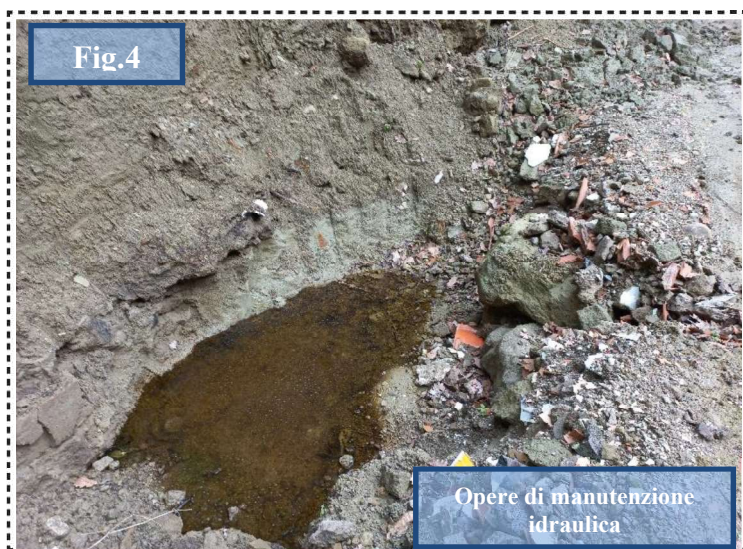
Fig.3

Opere di manutenzione idraulica

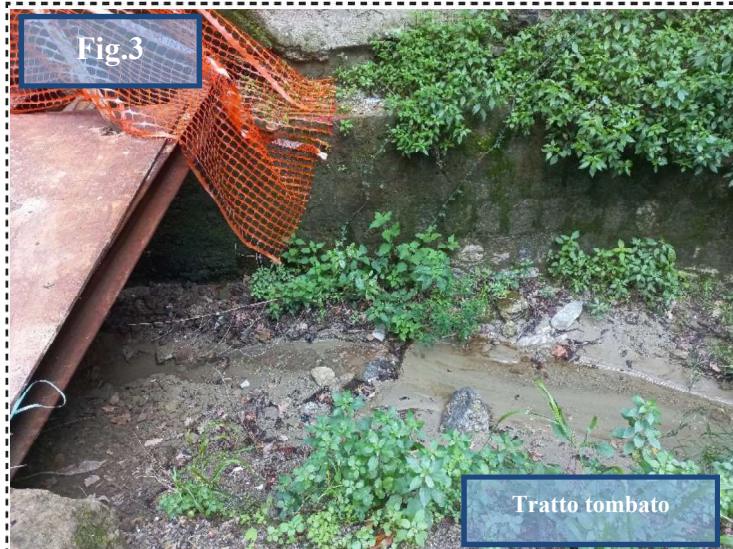
Tratto tombato

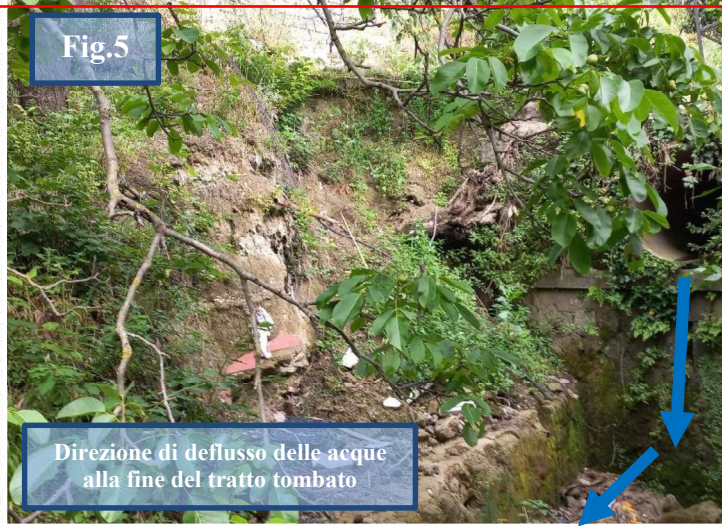
Fig.5

Direzione di deflusso delle acque alla fine del tratto tombato

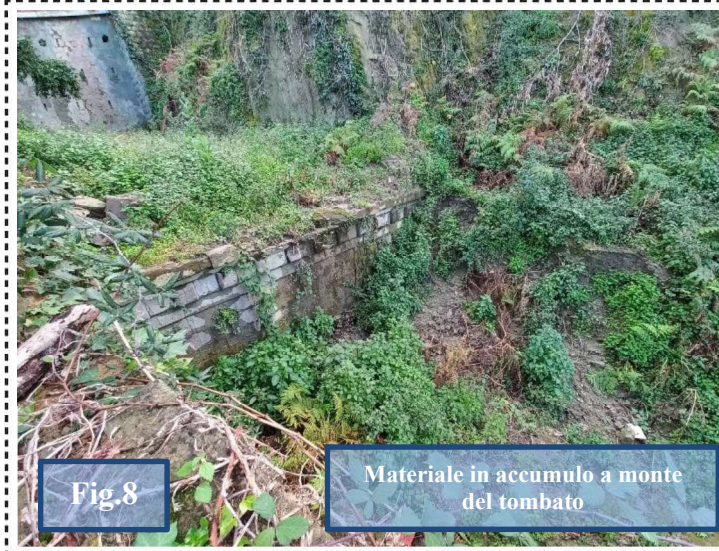
Fig.8

Materiale in accumulo a monte del tombato

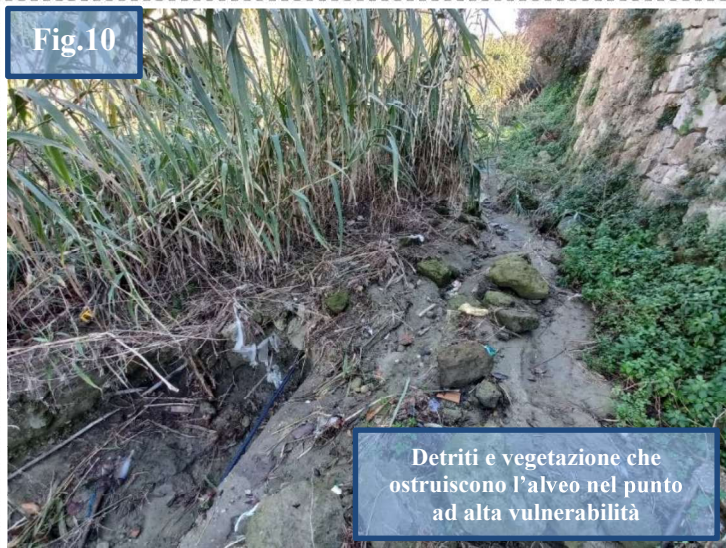
Fig.10

Detriti e vegetazione che ostruiscono l'alveo nel punto ad alta vulnerabilità

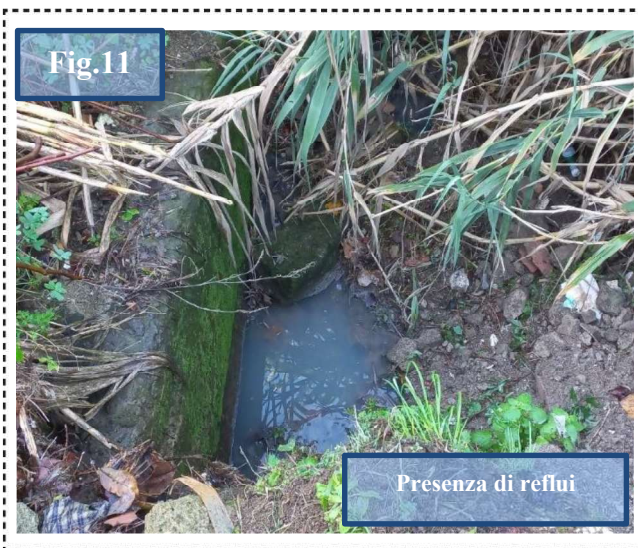
Fig.11

Presenza di reflui
